**事業用自動車事故調査報告書に係る事故の再発防止策
に対する取り組みについて**

事業用自動車事故調査報告書に係る事故の再発防止策について

事業用自動車事故調査報告書 概要

～中型トラックの追突事故～

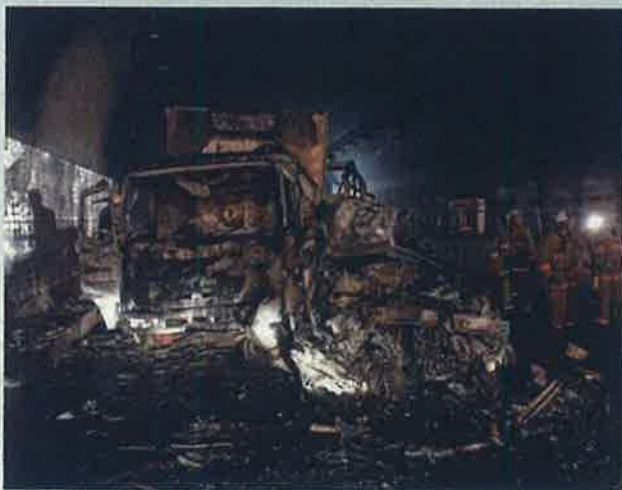
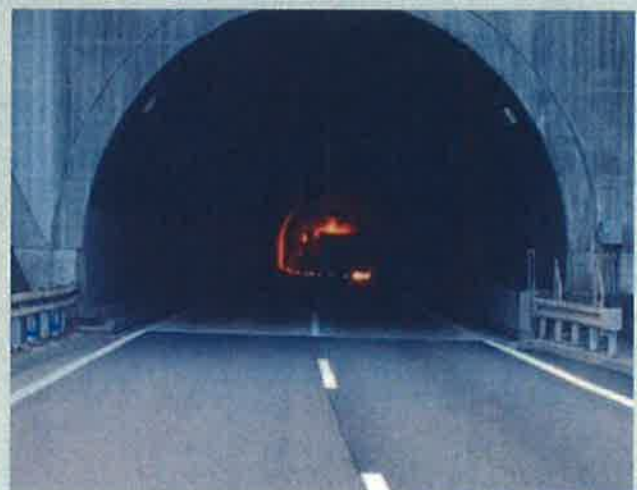
平成28年3月17日7時26分頃、広島県東広島市の山陽自動車道下り線八本松トンネルにおいて、引越荷物約2,000kgを積載した中型トラックが片側2車線の第1通行帯を走行中、渋滞で停止中の車列に追突し、合計12台の車両が関係する多重追突事故が発生するとともに、この中型トラックを含む5台の車両に火災が発生した。

この事故により、関係した相手車両の運転者2名が死亡し、相手車両の運転者3名及び同乗者1名の計4名が軽傷を負った。

- 運転者が、事故発生日までの連続する乗務の疲れから**居眠り運転**をし、**渋滞停止中の前方の車列に気付かず**、ブレーキを踏むなどの回避操作をすることなく約80km/hで追突して発生したものと考えられる。
- 同運転者は、事故前々日には一睡もすることなく計36時間の乗務を続けるなど、**過酷な勤務状況で疲労が蓄積**している中、出発が1日遅れた当該運行において、当初の到着予定時間に間に合わせるために**十分な休憩を取らずに長時間の連続運転を行った**ため、居眠り運転をしたものと考えられる。
- 運行管理者が、**同運転者の過酷な勤務状況を把握しながら、疲労を回復させるための措置を取らず**、また、始業点呼の際に、同運転者の**疲労状況を注意深く確認せず**に運転させたことも事故につながった原因と考えられる。
- 代表者は、運行管理業務を同運行管理者に任せきりにし、同運行管理者は、法令で定められた運行管理者の業務を正確に理解せずに実施しており、こうした**安全管理の重要性に対する認識の欠如**が、事故の背景にある可能性が考えられる。

- ★平素からの運転者の体調や疲労状況等の把握、運転者が休暇の申請や体調不良等を**申告しやすい環境づくり**。
- ★「自動車運転者の労働時間等の改善のための基準」（改善基準告示）を遵守した運転者の乗務割りの作成及び作業の遅れ等状況の変化に応じた変更。
- ★運行管理者に対し、運行日程、経路等に応じた運行指示書により、**安全運行確保のための具体的な指示**を運転者に行うよう指導（長時間の運行においては、乗務途中にも運転者の疲労状況等を確認した上で、安全運行のために必要な指示）。
- ★点呼時等において、運行管理者が、個々の運転者の勤務状況等も考慮しながら**疲労状況を注意深く確認し、乗務の開始又は継続の可否を判断**するように指導。
- ★運転者に対し、乗務中に眠気等の**体調異変が生じた場合は**、これまで大丈夫だったからと安易に考えることなく、**直ちに停車して**、運行管理者に報告するよう指導。
- ★居眠り防止装置や衝突被害軽減ブレーキ等の導入。

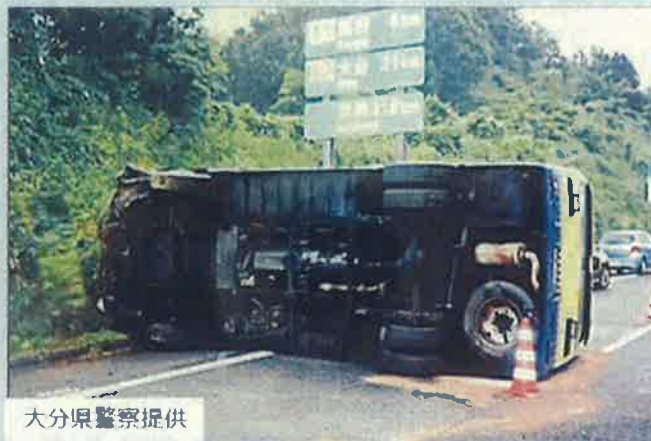
平成27年7月4日13時30分頃、大分県別府市の大分自動車道下り線の緩やかな右カーブにおいて、貸切バスが乗客13名を乗せて走行中、スリップして道路左側の法面に乗り上げた後横転した。この事故により、貸切バスの乗客のうち、4名が重傷を負い、9名が軽傷を負った。

- 運転者が、前車への接近に気付くのが遅れ、慌ててブレーキ操作したところ、当該車両にABSが装備されていなかったためにタイヤがロックして、濡れていた路面でのスリップもあって、車両の制御が不能な状態となったために起きたものと推定される。
- 運転者は、前方にあまり注意を払わないなど漫然とした不注意な運転をしており、これが事故の直接的な原因であると考えられる。また、当該事業者における運転者に対する安全教育の実施も不十分であったと考えられる。
- 運転者は乗客のシートベルト着用状況を確認しておらず、乗客がシートベルトを着用していなかったことにより被害の程度が拡大した可能性が考えられる。

- ★ 事業者は、適性診断結果の活用による運転者の特性に応じた具体的かつ継続的な安全運転指導、ABSの有無による操作方法の違い等を含めた車両の特性に応じた運転方法の具体的指導、危険予知判断のための具体的な事例やヒヤリハット体験等を交えた実践的な安全教育を実施すること。
- ★ 事業者は、乗客の運送開始時や休憩後の運行再開時に、車内放送等により乗客のシートベルト着用を促し、着用状況の目視等により確認してその徹底を図ること。また、シートベルト着用の被害軽減効果についても、車内の掲示等により周知を図ること。

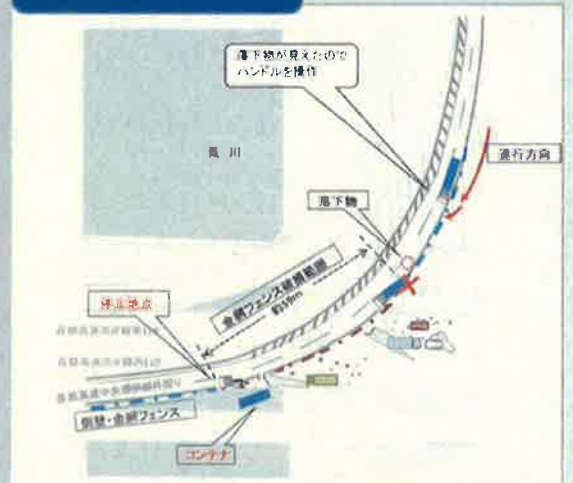
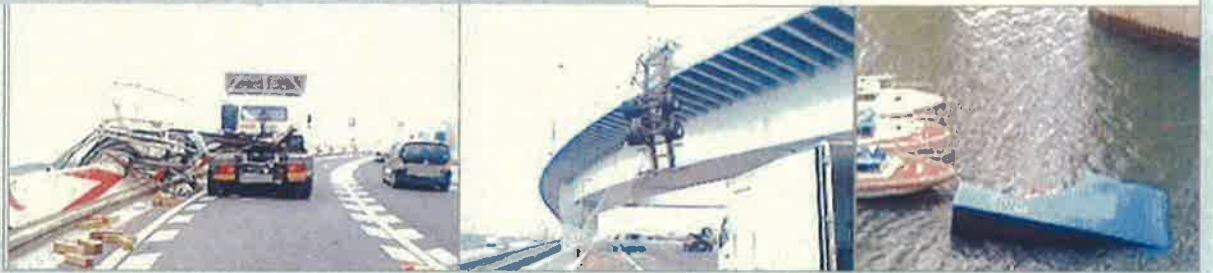
事故状況図

平成27年12月23日9時50分頃、東京都江戸川区の首都高速中央環状線葛西ジャンクションの高架道路において、トラクタ・コンテナセミトレーラが国際海上コンテナを積載して、右カーブになっている片側2車線の道路の第1通行帯を走行中、カーブを曲がり切れずに左側壁に衝突し、コンテナセミトレーラ部が金網フェンスを押し倒し、側壁を乗り越え宙ぶり状態となり、コンテナは高架道路下の荒川に落下した。

- ・ 運転者がジャンクションの右カーブ区間で規制速度を超える70～80 km/hの速度で進入したところ、運転者が落下物を避けようとしてハンドルを更に右に操作したものであり、十分な減速をしていなかったため当該車両がバランスを崩し左側壁に衝突したものと推定される。
- ・ 運転者は、経験や慣れから漫然運転をしていた可能性があるほか、荷下ろし場所での手待ち時間短縮のため少しでも目的地に早く到着しようとしていた可能性が考えられる。また、当該事業者においてコンテナセミトレーラの運転特性等について十分な指導教育を受ける機会がなく、カーブ区間では十分に減速し慎重に運転する必要があること等の認識が希薄であった可能性が考えられる。
- ・ 当該事業者では、様々な点でずさんな安全管理状況が見られ、事業者の安全管理を軽視した姿勢が事故の背景にあったと考えられる。

- ★ 事業者は、「国際海上コンテナの陸上における安全輸送マニュアル」を活用し、運転経験の長い運転者であっても、コンテナセミトレーラの挙動特性等について繰り返し指導教育を行うこと。
- ★ 事業者は、特殊車両通行許可を受ける必要がある道路を通行する場合は確実に許可を受けることはもとより、運転者に対して運行経路や積荷等を踏まえた具体的な安全運行の指示を行うこと。
- ★ 事業者は、運転者の乗務実態に合わせて、十分な数の運行管理者又は補助者を配置し、点呼を確実に実施させること。

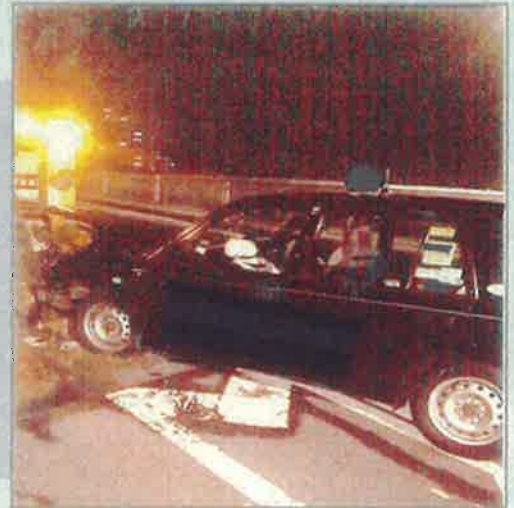
平成28年5月30日21時57分頃、東京都江戸川区の都道318号線（環七通り）の陸橋上において、タクシーが乗客1名を乗せて片側3車線道路の第2車線を走行中、低速で走行していた前方の道路維持作業用自動車を第1車線側から追い越した後、第2車線へ戻ろうとした際、タクシーの左前部が、側道と本線とを分岐させるため第1車線と第2車線の間設置された分離帯の先端部に衝突した。

この事故により、乗客が死亡し、運転者が軽傷を負った。

- ・ 運転者の**速度超過**や**左側からの追越し**、**脇見運転**といった**法令違反の無理かつ危険な運転行為**が、本事故の直接的な原因と考えられる。
- ・ 当該事業者において、同運転者に**適性診断**を受診させておらず、**同運転者の運転特性や平常の運転行動の把握**及びそれに基づく**安全指導**を十分に行っていなかったことも、同運転者の危険な運転行為の背景にあると考えられる。
- ・ 運転者は**シートベルトの着用案内**を行っておらず、**乗客がシートベルトを着用しなかった**。このため、乗客は衝突の衝撃で前方へ飛び出し、ドア支柱に頭部が衝突したものであり、シートベルトの非装着が**被害を拡大**したと考えられる。

- ★ 事業者は、運転者に対し**定期的な適性診断**を受診させるほか、**ドライブレコーダー**を活用するなどにより**運転特性を把握**し、その結果を活用した**指導教育**を行うこと。また、指導教育が形式的にならないよう、**実践型の手法**を取り入れるなどの工夫、**運転者の理解度を把握する仕組み**を整えること。
- ★ 事業者は、運転者に対し、乗客の安全を確保するために**シートベルトの着用が必要不可欠**であることを認識させ、乗客への**積極的な案内**や、乗客が見やすい位置への**掲示物の貼付け**等により、**乗客のシートベルト着用**を促すこと。
