令和3年10月1日
自動車局整備課

冬用タイヤ交換時には確実な作業の実施をお願いします！

～ 大型車の冬用タイヤ交換時期に向けて、車輪脱落事故防止対策を強化します ～

車輪脱落事故発生状況（令和2年度）【別紙2】

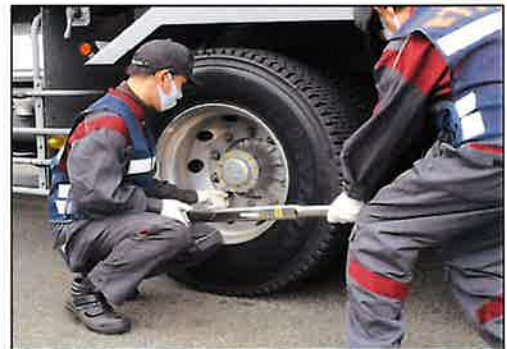
街頭検査の様相（令和2年度）

- 各地方運輸局が行う街頭検査における、大型車のホイール・ナットの緩みの確認
- 運送事業者、タイヤ販売業者、自動車整備事業者等の関係者に向けて、啓発チラシ（別紙1）を活用し確実な作業実施を依頼
- 自動車運送事業者による「大型車のホイール・ナットの緩みの総点検」を実施
- ホイール・ナットへのマーキング等の活用を推進し、日常点検において、ホイール・ナットの緩みの点検を重点的に実施するよう啓発

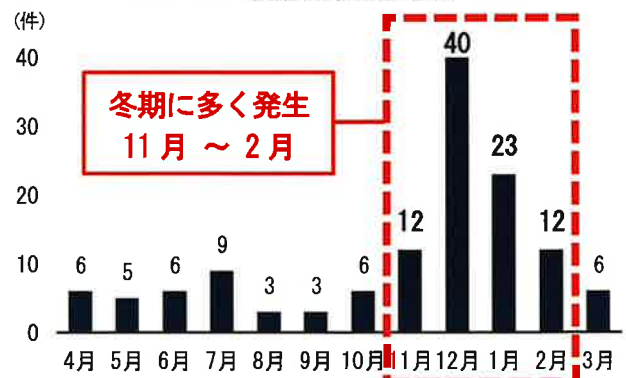
令和2年度 車輪脱落事故発生状況（月別）

- 発生件数は131件（対前年度比19件増加）
- 冬期（11月～2月）に多く発生
- 特に東北地域で多く発生
- 車輪脱着作業後1ヶ月以内に多く発生
- 車輪脱落箇所は左後輪に集中

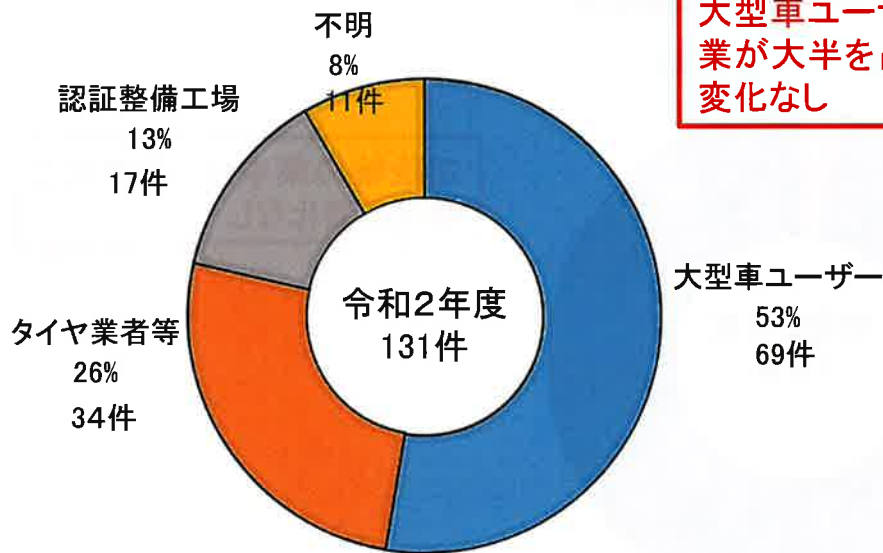
タイヤ脱着作業実施者別

大型車ユーザー自らのタイヤ脱着作業が大半を占める傾向は、前年度と変化なし

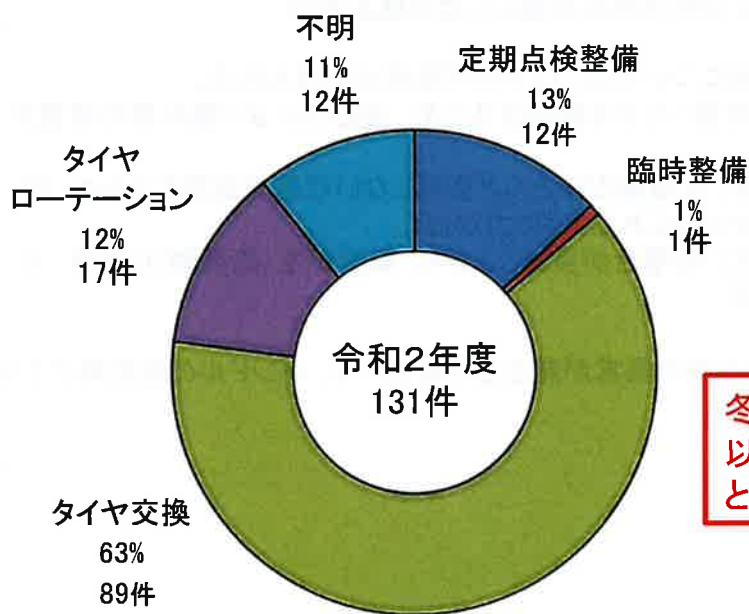
タイヤ脱着作業内容別

冬用タイヤ等への交換が半数以上を占める傾向は、前年度と変化なし

- ▶ **タイヤ交換**
 - ・ 通常タイヤから冬用タイヤへの交換
 - ・ 摩耗したタイヤの交換 など
- ▶ **タイヤローテーション**
 - ・ タイヤの摩耗が偏ることを防止するため、前後・左右のタイヤを入れ替える

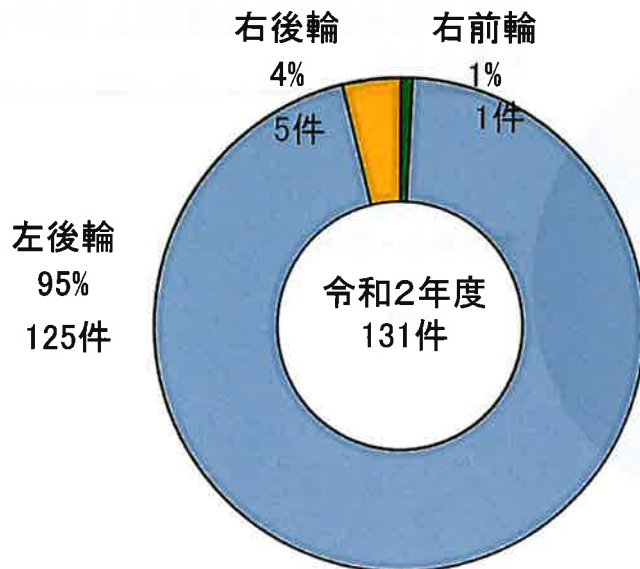
事故発生車両の車輪脱落箇所

左後輪の集中は、前年度と傾向に変化なし

左輪タイヤの脱落割合が高いことの推定原因

- 左輪タイヤが多く脱落する原因については、以下の可能性が考えられる。
 - ・ 右折時は、比較的高い速度を保ったまま旋回するため、遠心力により積み荷の荷重が左輪に大きく働く。
 - ・ 左折時は、低い速度であるが、左後輪がほとんど回転しない状態で旋回するため、回転方向に対して垂直にタイヤがよじれるように力が働く。
 - ・ 道路は中心部が高く作られていることが多いことから、車両が左（路肩側）に傾き、左輪により大きな荷重がかかる。
- 前輪は、ホイール・ボルトゆるみ等の異常が発生した場合には、ハンドルの振動等により運転手が気づきやすい。

- 特に脱落が多い
左後輪は重点的に点検を。
